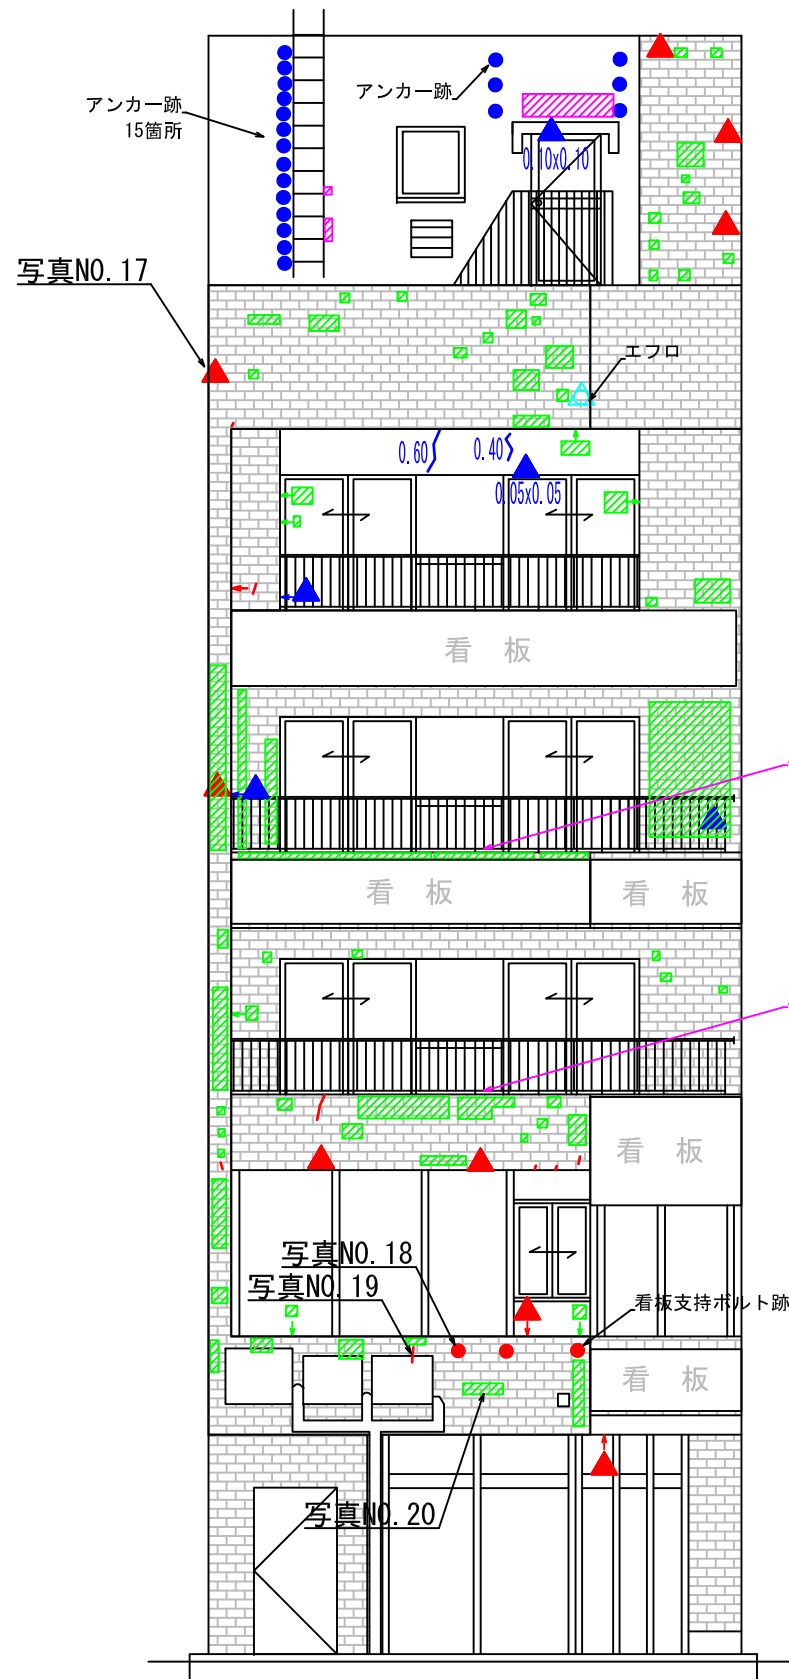
南立面

凡	例
塗装面のひび割れを示す	2ヶ所 1.0m
壁タイル面のひび発生部を示す	8ヶ所 15枚
塗装面の浮きを示す	5ヶ所
壁タイル面の浮きを示す	67ヶ所 597枚
タイルの欠損部を示す	13枚
鉄筋爆裂部を示す	5ヶ所
看板支持ボルト跡を示す	3ヶ所
壁繋ぎアンカー跡を示す	21ヶ所

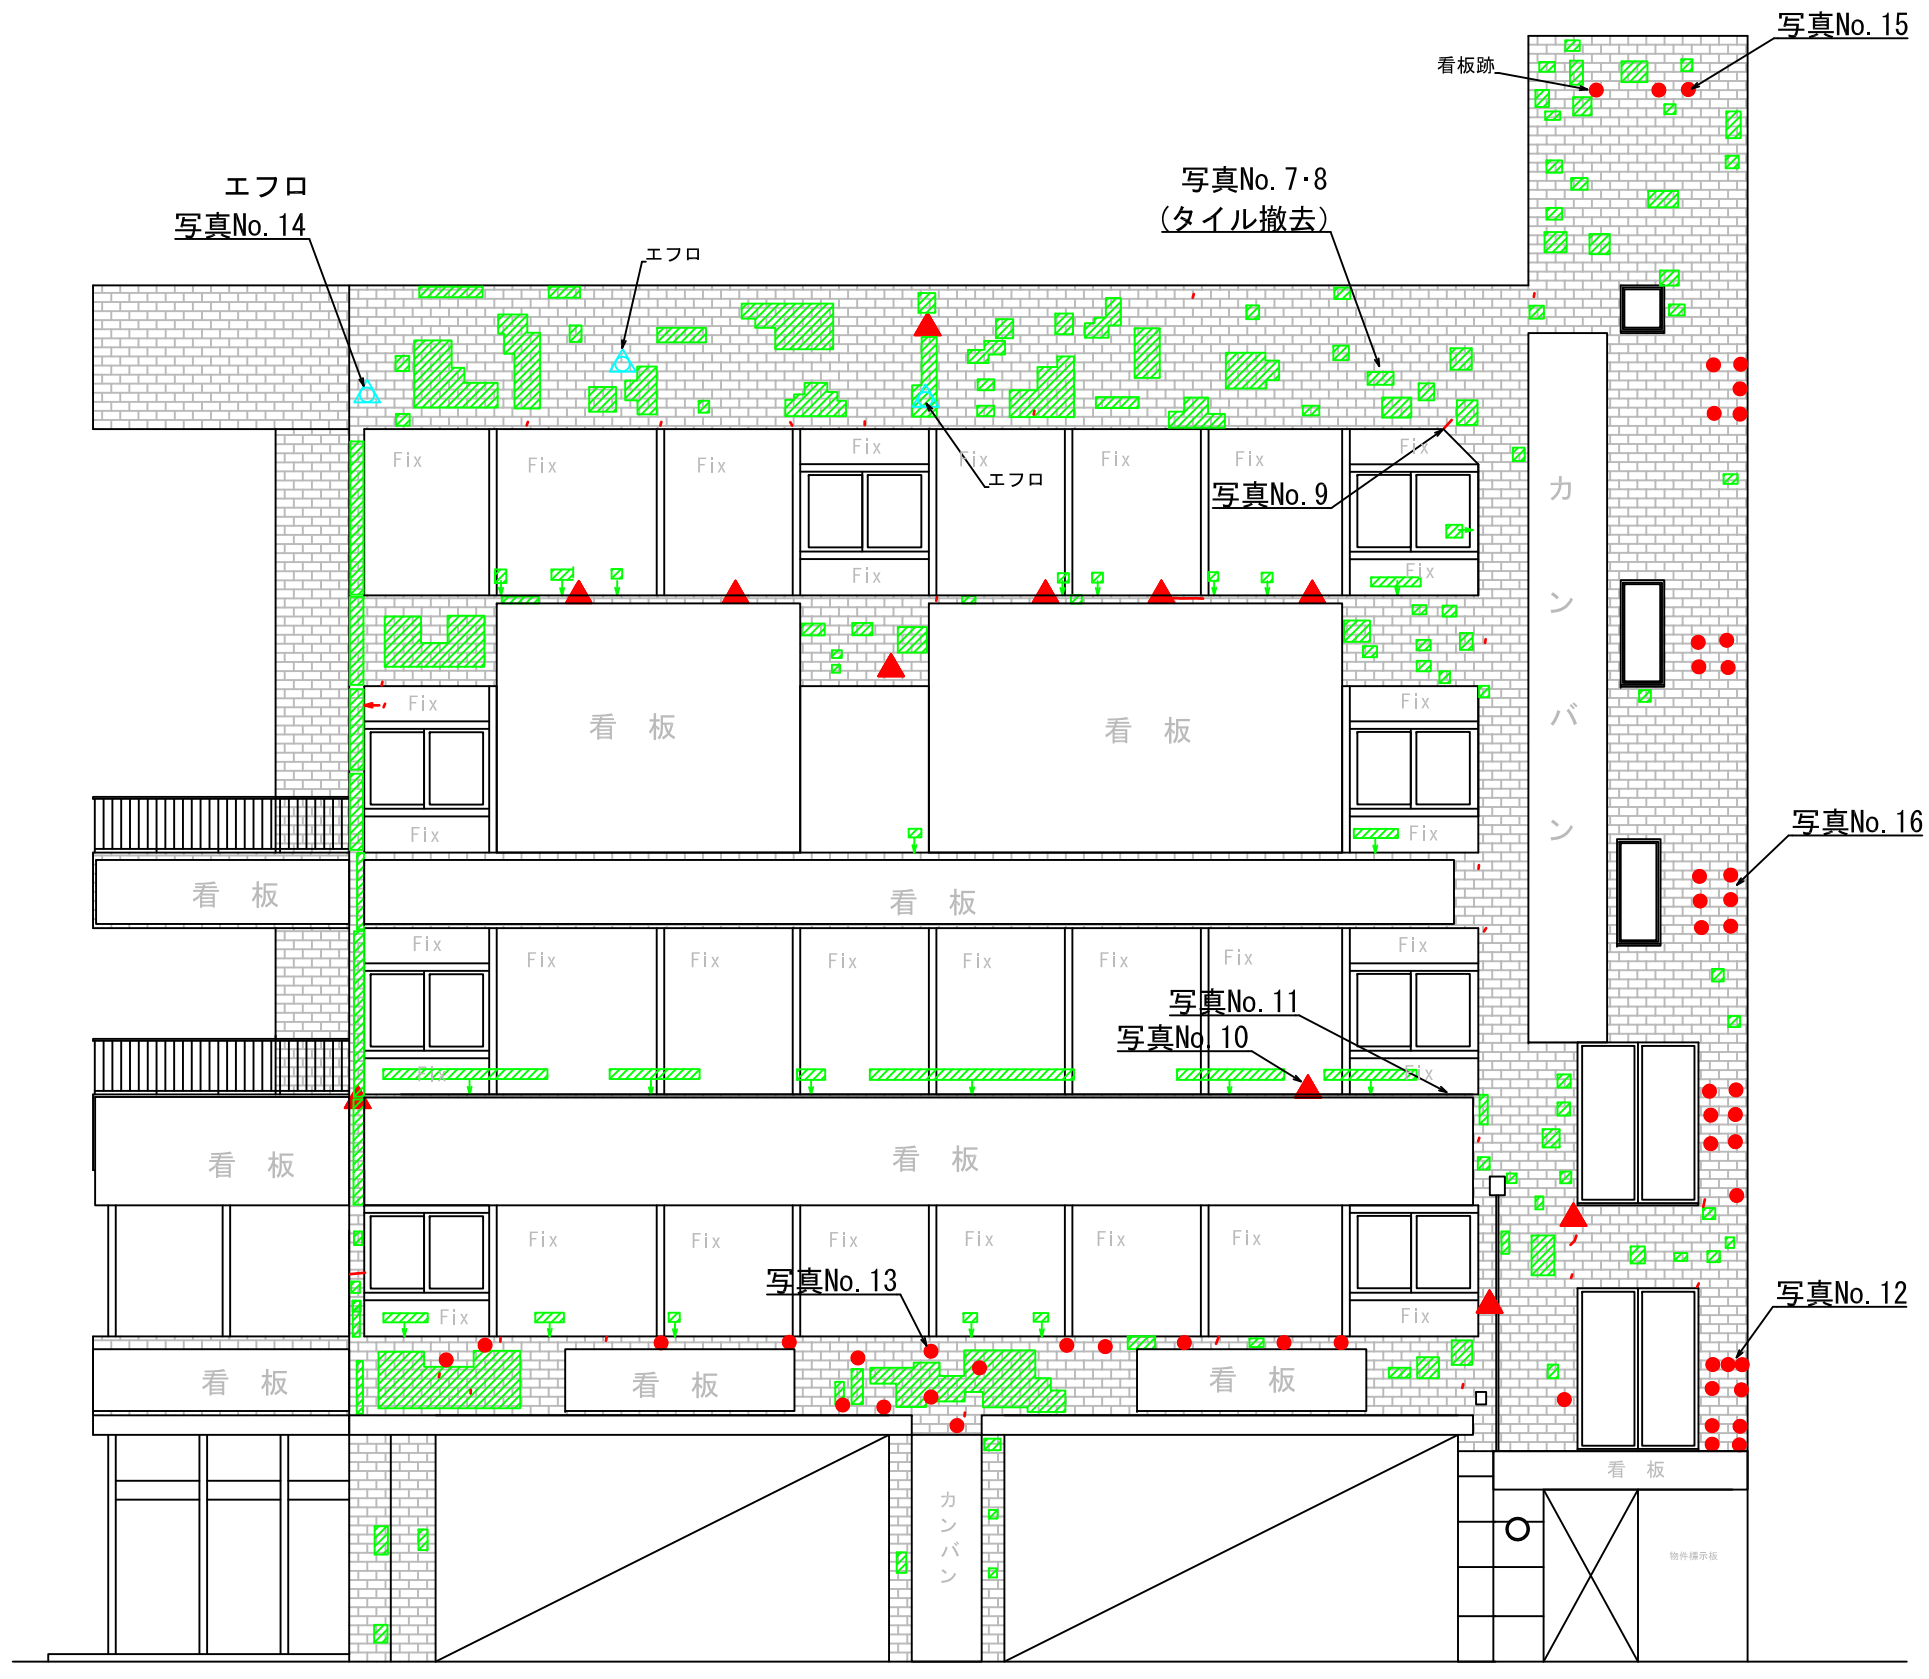
東立面

凡	例
壁タイル面のひび発生部を示す	28ヶ所 38枚
壁タイル面の浮きを示す	144ヶ所 881枚
タイルの欠損部を示す	14枚
看板支持ボルト跡を示す	51ヶ所

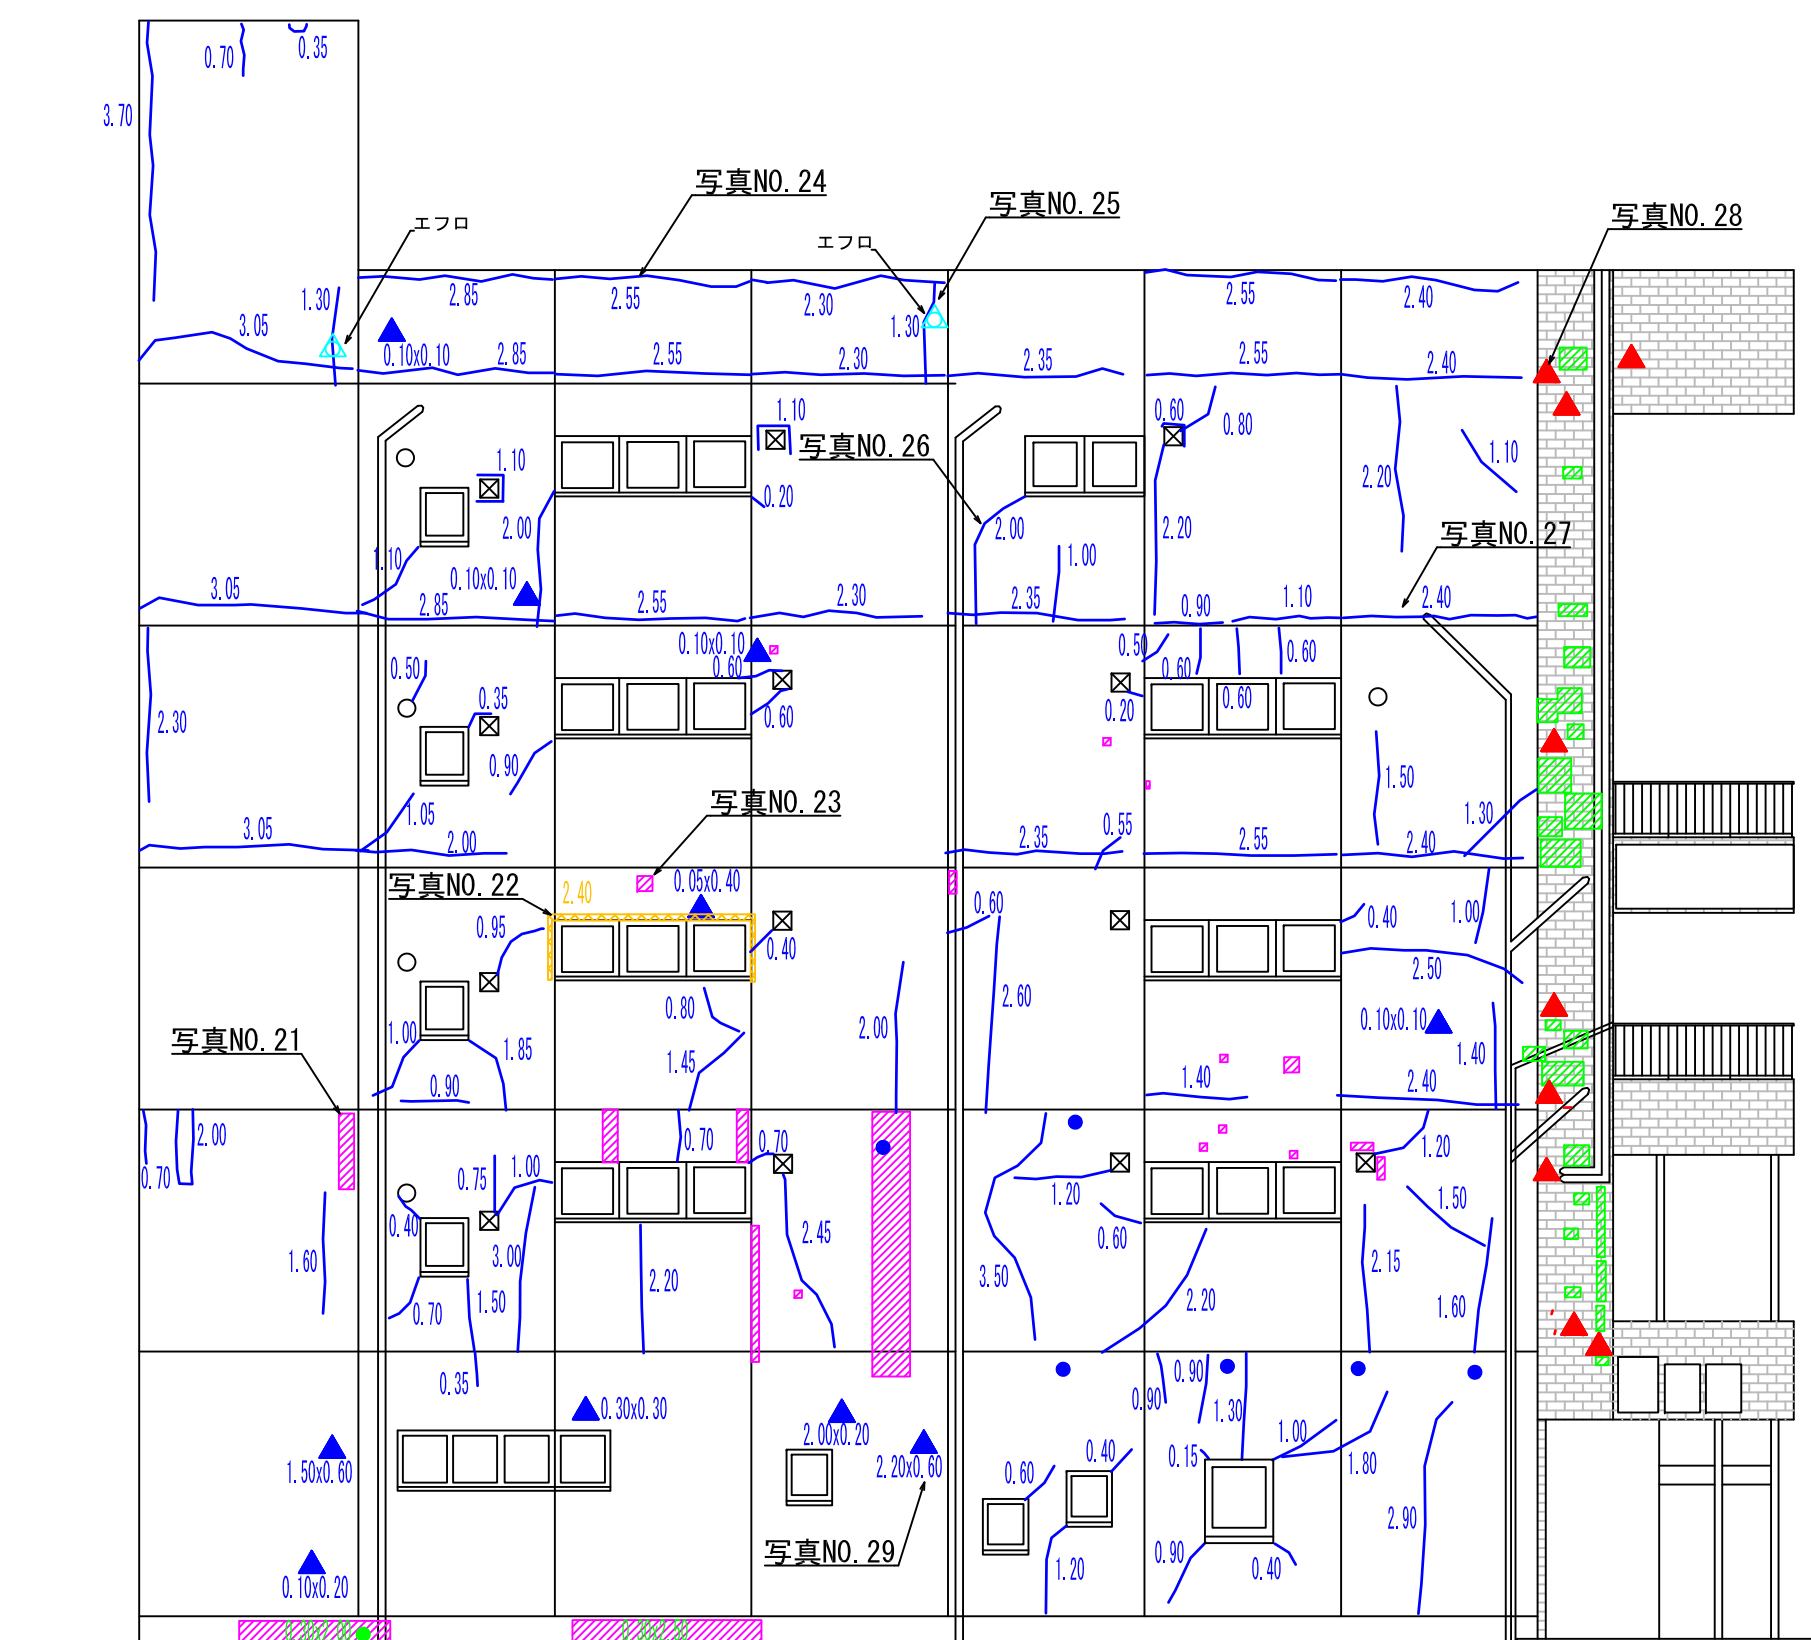
西立面

凡 例	
	塗装面のひび割れを示す 107ヶ所 161.55m
	壁タイル面のひび発生部を示す 3ヶ所 3枚
	塗装面の浮きを示す 20ヶ所
	壁タイル面の浮きを示す 22ヶ所 98枚
	タイルの欠損部を示す 12枚
	鉄筋膨裂部を示す 10ヶ所
	モルタル補修跡を示す 1ヶ所
	壁繋ぎアンカー跡を示す 6ヶ所
	モルタルの剥落部を示す 1ヶ所

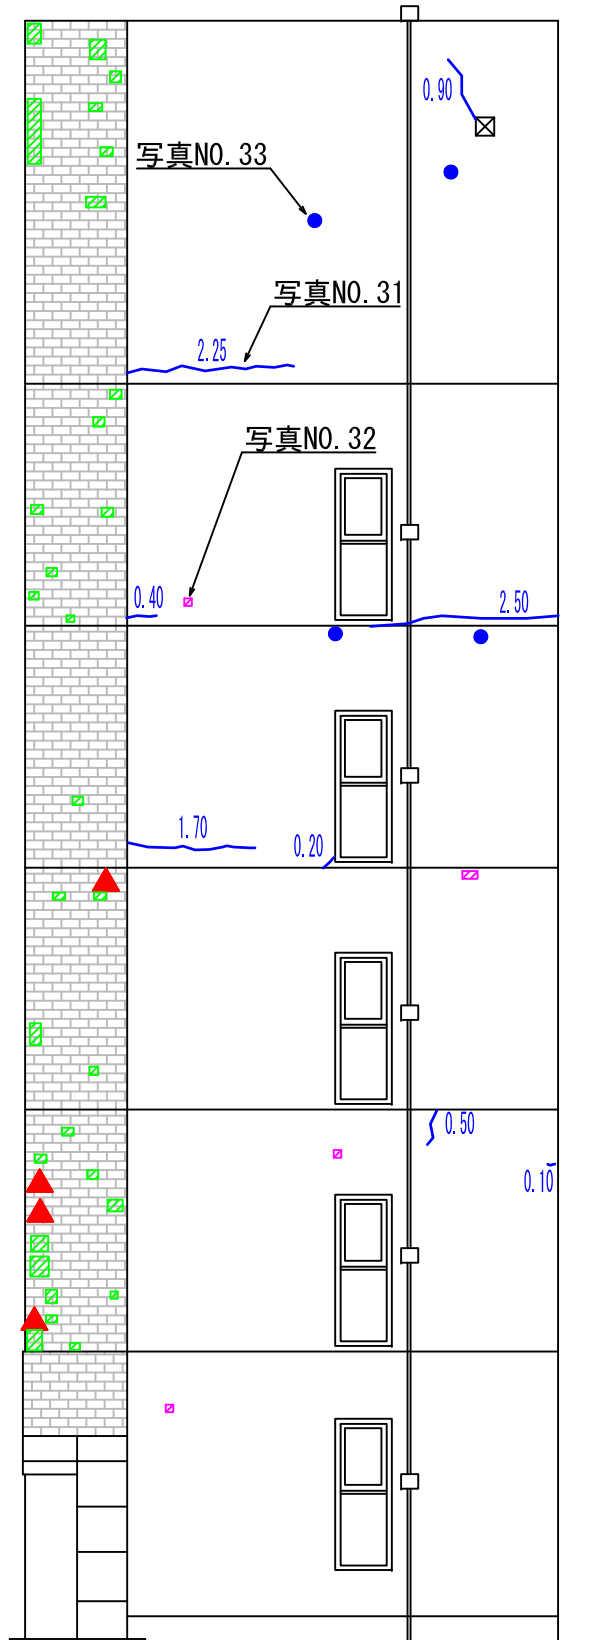
北立面

凡 例	
	塗装面のひび割れを示す 8ヶ所 8.55m
	塗装面の浮きを示す 4ヶ所
	壁タイル面の浮きを示す 30ヶ所 74枚
	タイルの欠損部を示す 4枚
	壁繋ぎアンカー跡を示す 4ヶ所

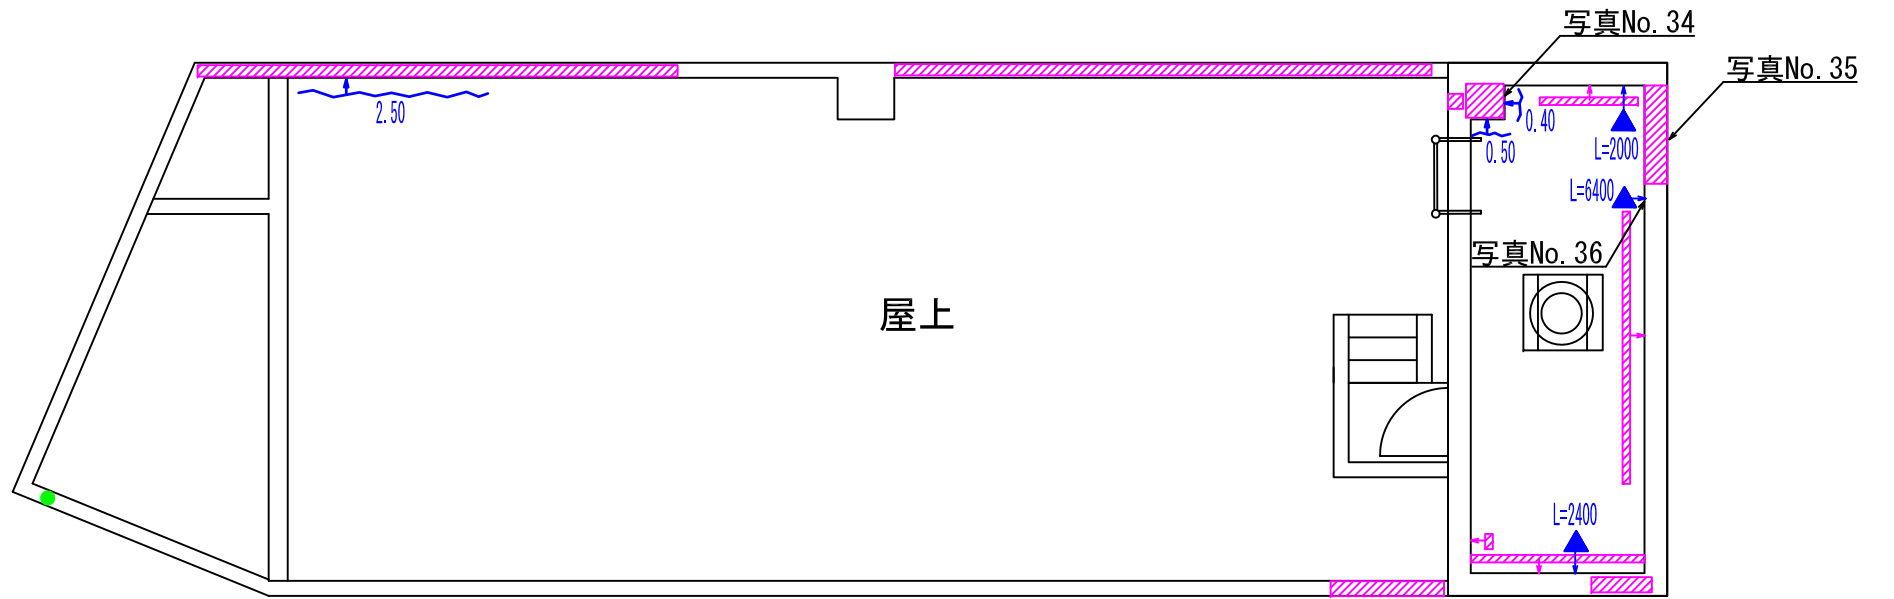
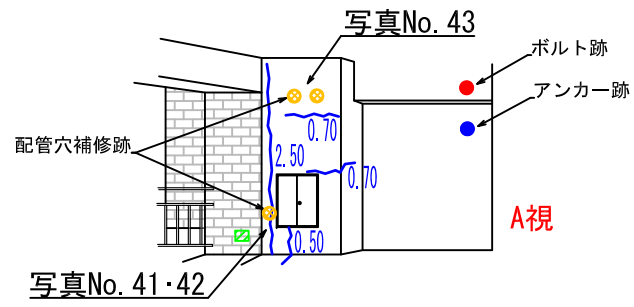
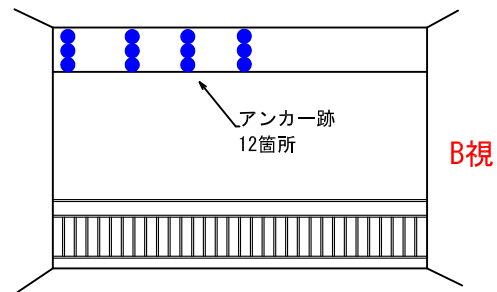
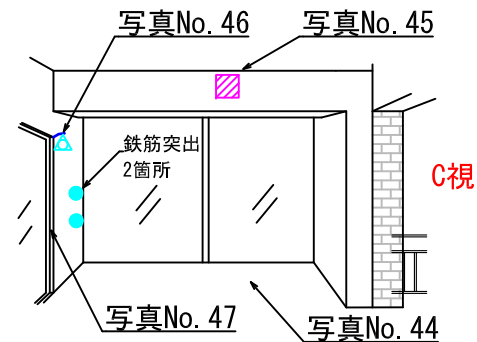
凡	例
	塗装面のひび割れを示す 3ヶ所 3.40m
	塗装面の浮きを示す 11ヶ所
	鉄筋爆裂部を示す 3ヶ所
	モルタルの剥落部を示す 1ヶ所

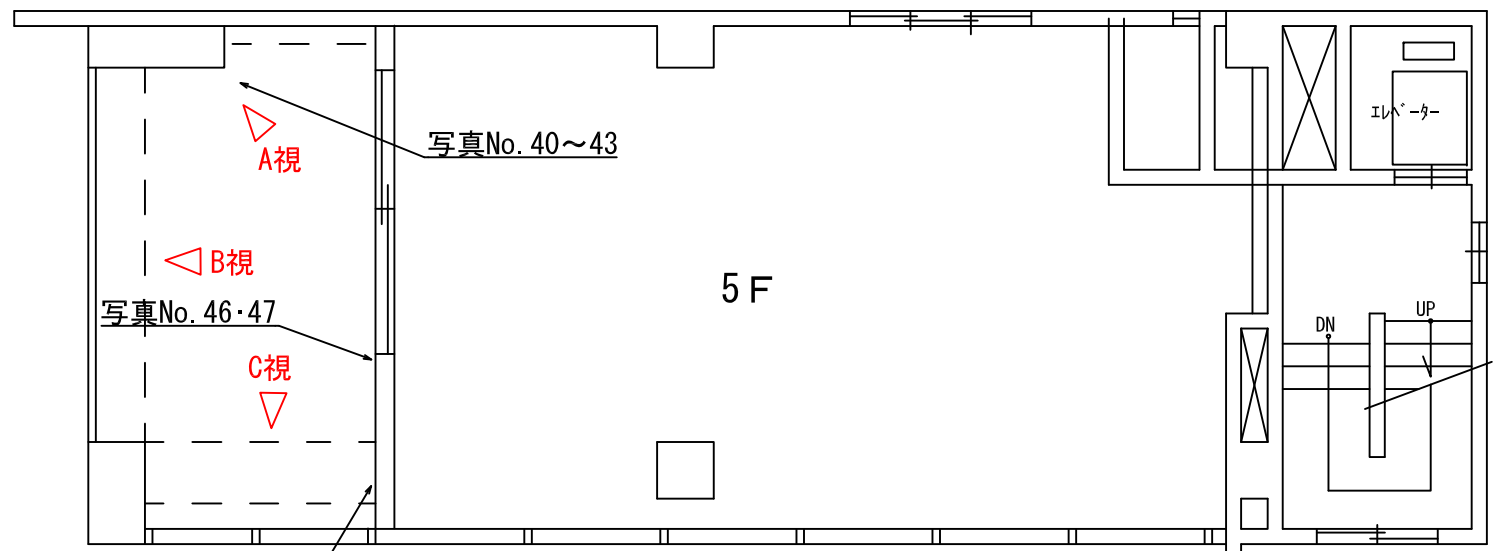
凡	例
	塗装面のひび割れを示す 4ヶ所 4.40m
	塗装面の浮きを示す 1ヶ所
	壁タイル面の浮きを示す 1ヶ所 3枚
	補修跡を示す 3ヶ所
	壁繋ぎアンカー跡を示す 13ヶ所
	ボルト跡を示す 1ヶ所
	鉄筋突出部を示す 2ヶ所
